RAPPORT D'ENQUÊTE SUR ACCIDENT MARITIME
M99M0142

NAUFRAGE AVEC PERTE DE VIE

BATEAU DE PÊCHE «JOSEPH & SISTERS»

14 OCTOBRE 1999

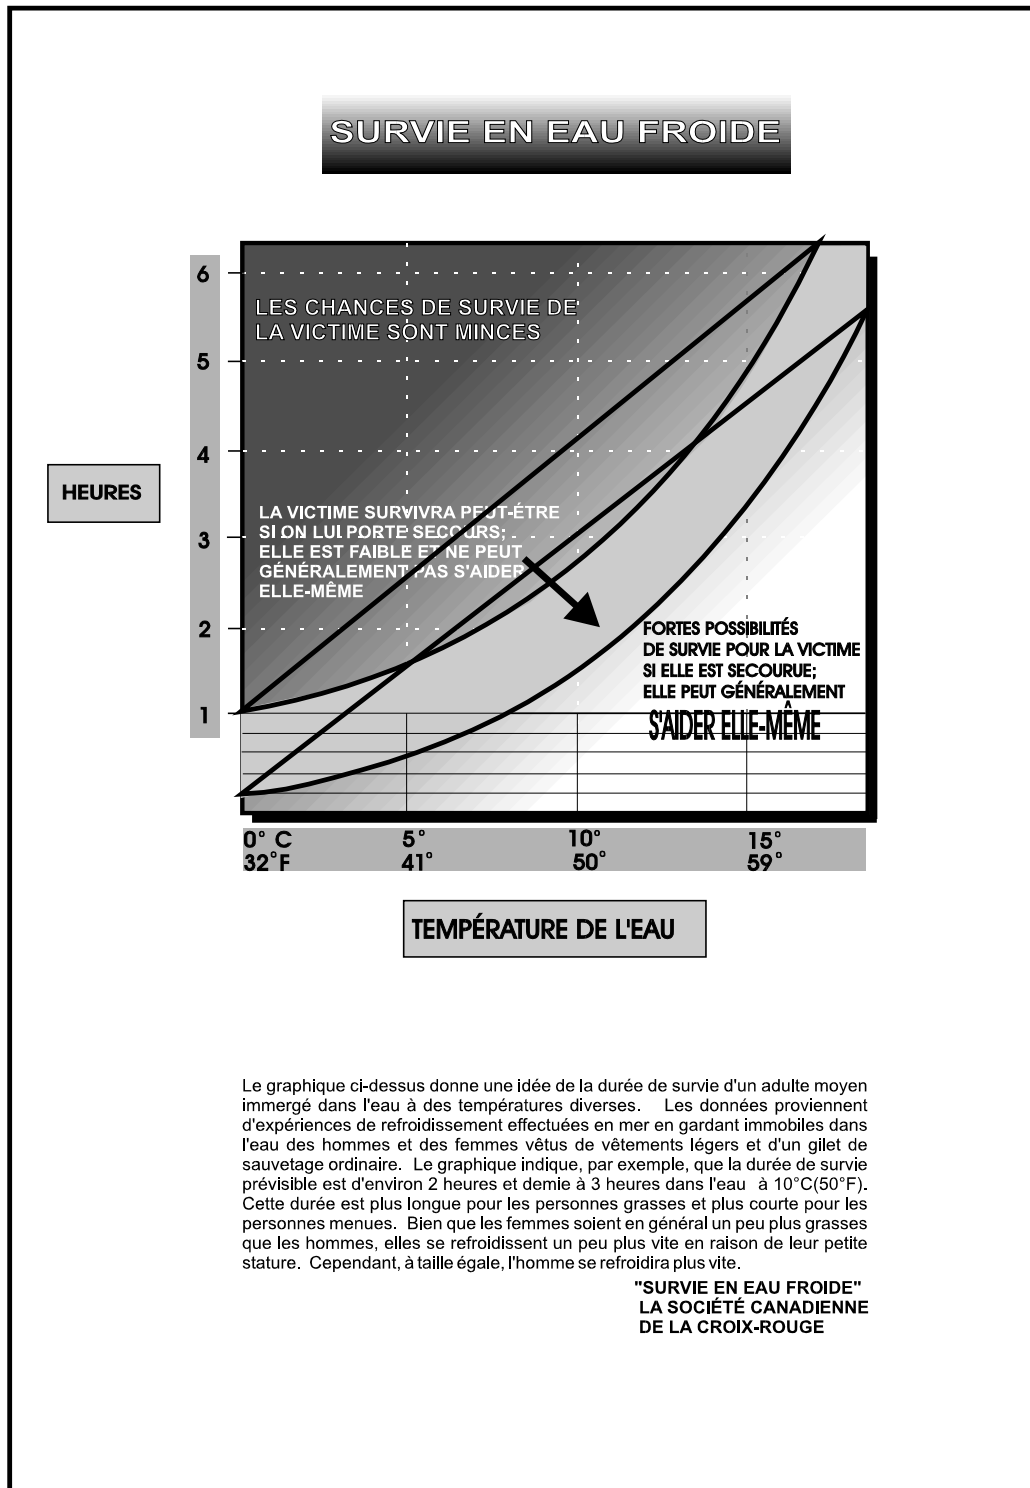
Annexe B — Graphique de la survie en eau froide

Les survivants ont indiqué qu'ils avaient passé environ 20 à 25 minutes dans l'eau à une température de neuf degrés Celsius (°C). Ils ne souffraient pas d'hypothermie et n'ont pas eu besoin de soins médicaux après avoir été repêchés. Selon le Graphique de la survie en eau froide de la Croix-Rouge canadienne (Annexe B), une personne portant un gilet de sauvetage ordinaire et des vêtements légers dans de l'eau à 8 à 10°C a une espérance de survie de deux à trois heures avant de succomber à l'hypothermie.
